#### 國立臺南藝術大學

# 阿波羅和九位樂神 Apollo and the Nine Muses on Mount Parnassus 油畫修護報告

文物檢視修復報告書 Conservation Examination and Treatment Report			
		i藝術大學	
	Tainan National U	niversity of the Art	
古物維護研究所			
	Graduate Institute of Conservation of Cultural Relics Professor Martin Pracher		
彩繪木雕與油畫文物修復組 修護人員:黃眉琇、李佳樺、陳澄波			E佳樺、陳澄波
Conservation Studio	Polychrome Wooden Objects and Oil Paintings Conservation Studio  Students		
	基本		
	General In	nformation	
所有者	 	登錄號	0001840
Owner	可大時初時 	Registration No.	0001640
作品名稱		阿波羅和九位樂神	
Object Name	(Apollo and	the Nine Muses on Moun	et Parnassus)
作者	(C)		
Artist	attributed to Vincent SELLAER(1538 – 1544, Flemish)		
尺寸〈公分〉	長 142.4(含框)	寬 189.2(含框) 高	<b>5</b> 3(含框)
Dimensions (cm)	Length 128.7(不含框)	Width 177.6(不含框) He	eight 0.6(不含框)
材料	油畫顏料、木板		
Material	Oil on panel		
	作品畫面主要由十個人物構成,可分爲前、中、後三景;前景		
	主要爲兩位女性與分布	市於地面的樂器,於畫面	面右方是一位坐倚後方
	人物的吹笛女子,她穿著黃衣,側面朝向畫面左方,恰與左方的另		
	一位女子側臉相對,但是兩人視線卻沒接觸,前者觀看著上方,而		
	後者向下凝視,她背對	付觀者,手持弦樂器。	
畫面描述	中景爲焦點區,身	身著紅衣腳穿有太陽圖臘	灣涼鞋的阿波羅位於畫
Painting Description	面中間偏右,呈現演奏	奏弦樂器模樣,其右有國	同位閱讀樂譜的女子,

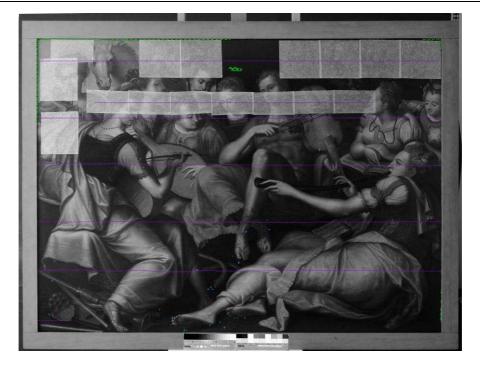
□無None	□滲色Bleeding	□碎片Chipped
	□磨損Fray	■污漬Dirt	污塵Dust
	□油脂Grease	□破洞Holes	起甲Flaking
物理性狀況	□遺失Missing	■漬點Stained	□刮痕Scratched
Physical Condition	□收縮Shrinking	□受潮We t	□撕裂Torn
	□擦痕abrade	□易碎Brittle	製痕Cracked
	□粉化Powering	□鬆弛Stretching	□煙害Smoke Damage
	□水害Water Damage	■其他Other(前人修復)	
化學性狀況 Chemical Condition	無None	□退色Faded	□氣味Odorous
	□氧化Oxidized	□紅腐Red Rot	□漬痕Stained
	□結晶Crystalline	□其他Other	
生物性狀況	無None	□乾腐Dry Rot	□蟲害Insect
Biological Condition	□黴菌Fungal	□其他Other

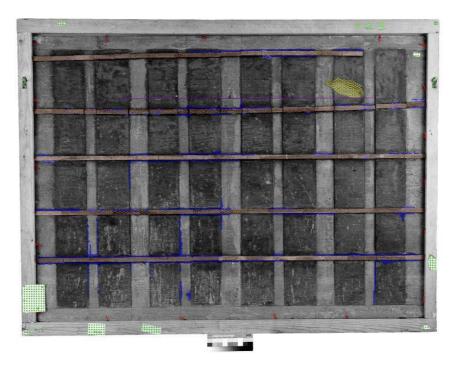
□無None	□滲色Bleeding	□碎片Chipped
	□磨損Fray	■污漬Dirt	■污塵Dust
	□油脂Grease	□破洞Holes	□起甲Flaking
物理性狀況	□遺失Missing	□漬點Stained	□刮痕Scratched
Physical Condition	□收縮Shrinking	□受潮We t	□撕裂Torn
	□擦痕abrade	□易碎Brittle	□裂痕Cracked
	□粉化Powering	□鬆弛Stretching	□煙害Smoke Damage
	□水害Water Damage	■其他Other(前人修復)	
化學性狀況	□無None	□退色Faded	□氣味Odorous
化学性水机	■氧化Oxidized	□紅腐Red Rot	置演家Stained
	□結晶Crystalline	□其他Other	
生物性狀況	無None	□乾腐Dry Rot	□蟲害Insect
Biological Condition	□黴菌Fungal	□其他Other

Fromer repair

膠漬 Glue Stained

擦痕Abrasion

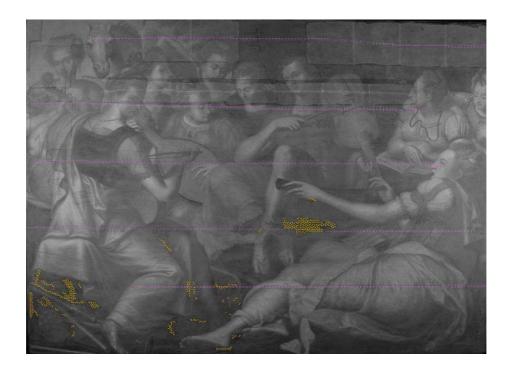
□無None	□滲色Bleeding	□碎片Chipped
	□磨損Fray	□污漬Dirt	□污塵Dust
	□油脂Grease	□破洞Holes	□起甲Flaking
物理性狀況	□遺失Missing	□漬點Stained	□刮痕Scratched
Physical Condition	□收縮Shrinking	□受潮We t	□撕裂Torn
	□擦痕abrade	□易碎Brittle	□裂痕Cracked
	□粉化Powering	□鬆弛Stretching	□煙害Smoke Damage
	□水害Water Damage	■凡尼斯遺失Varnish	■其他Other(前人修復)
化學性狀況	■無None	□退色Faded	□氣味Odorous
化学性水沉 Chemical Condition	□氧化Oxidized	□紅腐Red Rot	□漬痕Stained
	□結晶Crystalline	□其他Other	
生物性狀況	■無None	□乾腐Dry Rot	□蟲害Insect
Biological Condition	□黴菌Fungal	□其他Other

凡尼斯遺失Varnish

前人全色Former retouch

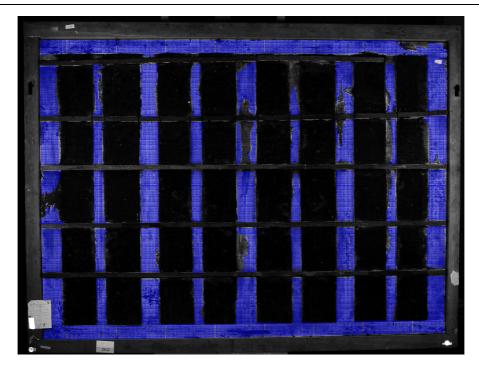
膠漬

Glue Stained

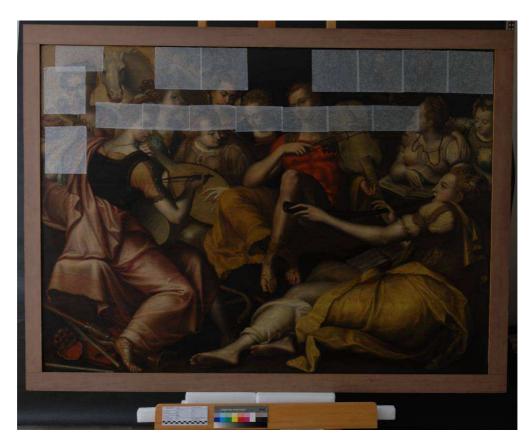
圖一:畫作正面修復前

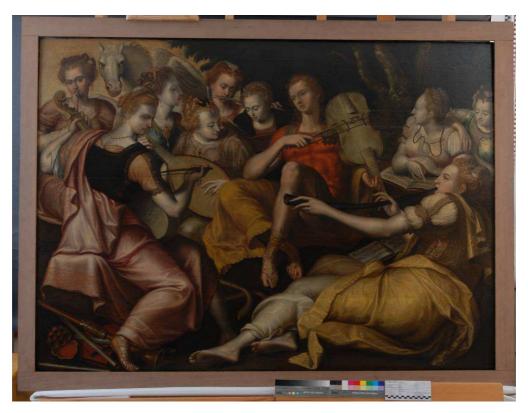
圖二:畫作正面修復後

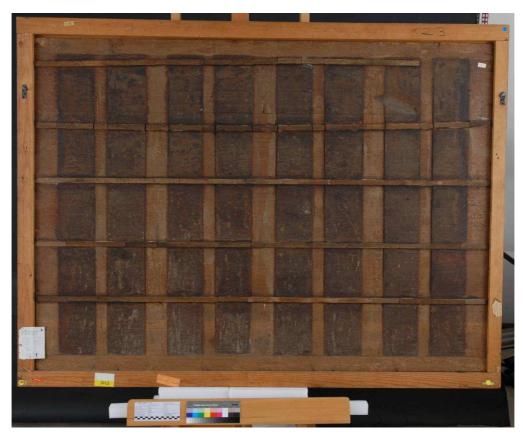
圖三:畫作背面修復前

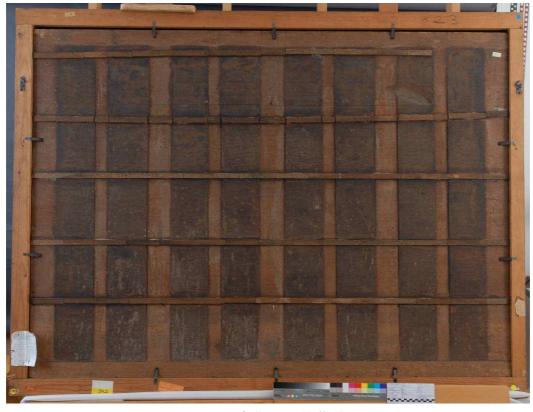
圖四:畫作背面修復後

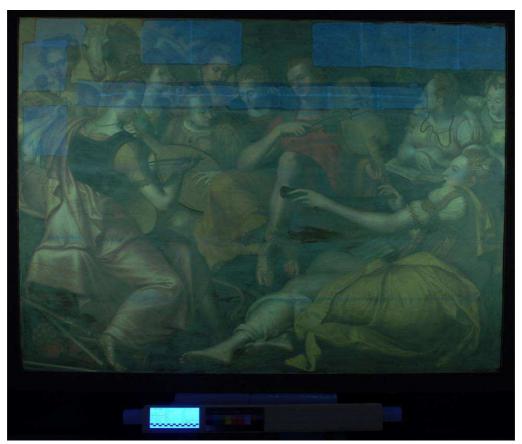
圖五:修護前紫外光檢視,可見不均勻之凡尼斯與前人全色痕跡

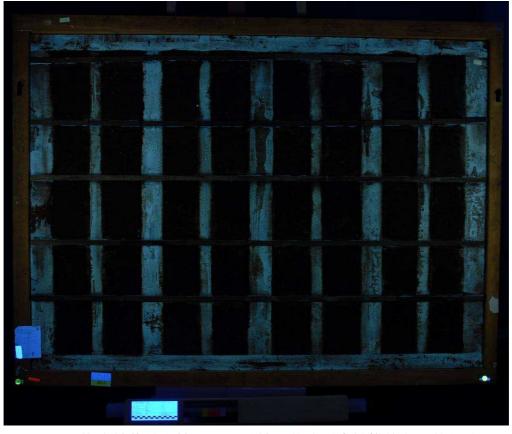
圖六:修護前紫外光檢視,可見前人移除原本結構後留下的膠漬
