【The Charge】油畫修復報告書

彩繪木雕與油畫文物檢視修復報告書

國立台南藝術大學 Tainan National University of the Arts			
古物維護研究所 Graduate Institute of Conservation of Cultural Relics		指導教授 Professor：浦馬丁教授 Martin Pracher 修護人員 Student：段至尙、林宜儒、張心慈	
基本資料 General Information			
作品名稱 Object Title	突擊 The charge	所有者 Owner	奇美博物館
作者 Artist	Ulpiano Checa y SANZ	館藏登錄號 Registration Number	CC00035
作者年代 Artist's Date	1860-1916	作者國籍 Artist's Nationality	西班牙 Spanish
材質 Material	帆布式油畫 oil on canvas	作品年代 Object's Date	不具年 undated
尺寸 size	L :98cm×W :170 cm	簽名 Signiture	Y
文物描述 Description	此幅畫作描繪主題為戰爭場景，以左上至右下的斜角構圖描繪出萬馬奔騰的景觀，在人馬雜沓處用色多以黑、深褐色為主，在天空與畫面建築處則以淺灰色調對比呼應，整體畫作呈現灰黑色調。 人物表現方式以寫實描繪為主，彩繪層與基底層均勻平塗，凡尼斯層薄弱，無強烈光澤反射。畫作右下角處具作者簽名為 V.Checa。		
使用材料 Materials	油畫顏料、畫布 Oil on canvas		
修復日期 Date	2008 年 05 月~2008 年 06 月

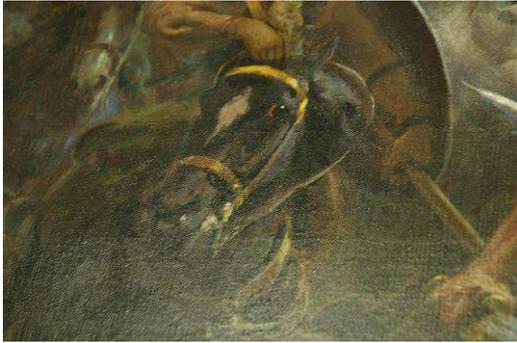
<p>因背框輕微的變形收縮，以至壓迫畫布而造成畫布呈現背框十字型痕跡。由於畫布層變形輕微且顏料層與基底層較薄，因此對顏料層並未造成劣化狀況。</p>
顏料層部份		
<p>裂痕 crack</p>

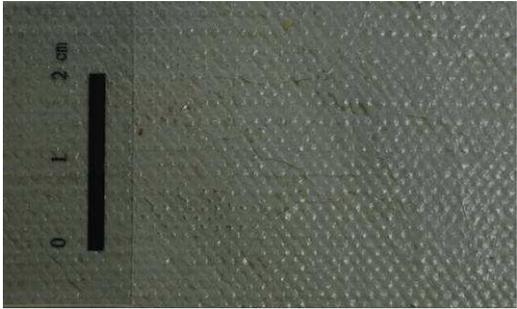
<p>主因為基底層因相對濕度的收縮膨脹，而顏料層與地杖層的收縮係數不均，導致顏料層出現局部裂痕的劣化狀況。或是外力撞擊導致顏料層或地杖層的移動而造成裂痕。</p>
<p>細裂紋 Fine Crack</p>

由於基底材狀況良好，因此以彩繪層的起甲與裂痕狀況為主作加固處理。加固過程進行前，需先將無背框支撐之畫布部份托高至與背框高度相同，以利彩繪層加固時的施壓，以避免畫布在修復過程中的變形。加固材料的選用先以畫作邊角作小面積的黏著劑選用測試，以選擇最適當的黏著材料作為主要修復材的使用。

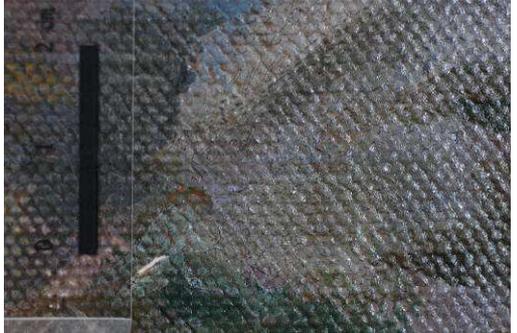
<p>屬輕微的劣化狀況，在裂痕產的前身為細裂紋。</p>

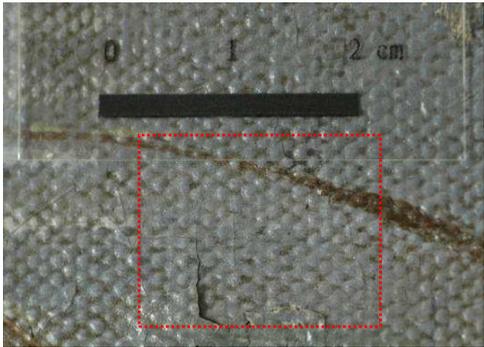
<p>起甲 Flaking</p>

<p>因裂痕的持續劣化，加上相對濕度持續收縮膨脹而造成顏料層劣化使邊緣翹起。</p>
<p>遺失 Missing</p>

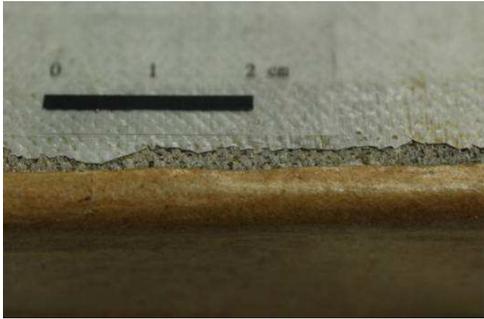
<p>在顏料層起甲後，因外力或自然因素而造成顏料層或地杖層與基底材的分離與剝落。</p>
<p>擦痕 Abrasion</p>

彩繪層遺失部份將以 Gesso（動物膠與碳酸鈣調和的地杖層填料）進行填補，使遺失部份高度與周圍畫面一致，全色的部份僅在填補 Gesso 的部位以可移除的天然水彩進行全色，以達成畫面協調的一致性。

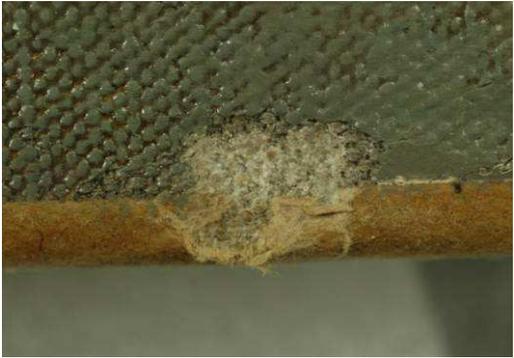
<p>經外力擦撞所產生的劣化狀況，造成顏料層與基底材表面不均勻的遺失面。</p>
<p>前人修復</p>		
<p>補彩 Retouching</p>

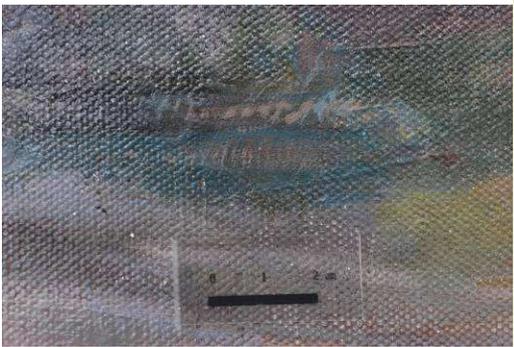
<p>指因上述等劣化狀況，人為在劣化區域進行修補處理。此物件主要的前人修復部份以油彩的重新全色為主，並重新塗佈凡尼斯使畫面光澤一致。</p>

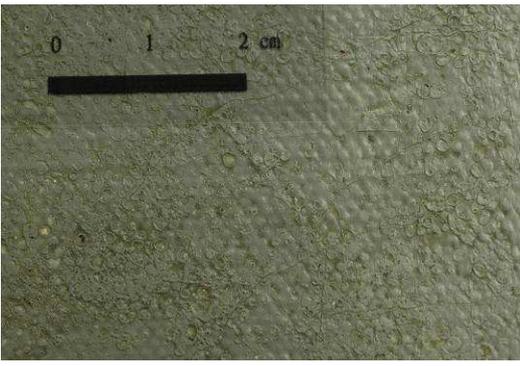
<p>變質 Deterioration</p>

<p>彩繪層曾以高溫加壓導致顏料變質，留下泡狀不均勻之表面。主要分布於物件左上角區塊。</p>
<p>外框包覆層部份</p>		
<p>剝離 Dissection</p>

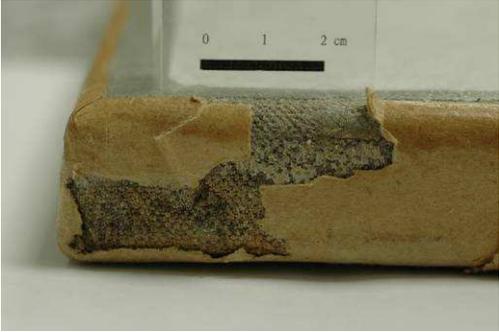
<p>外框包覆的牛皮紙因搬運或摩擦造成剝離。</p>
<p>膠漬 Glue satin</p>

最後，將畫緣保護覆蓋用的牛皮紙加固以利邊框保存之用，並將背框以軟毛刷進行除塵動作。

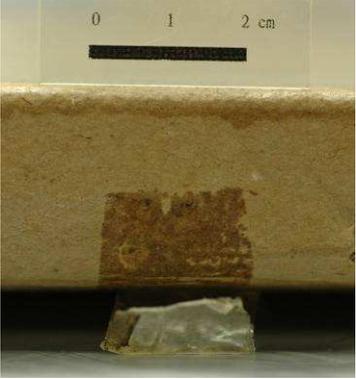
<p>由黏著劑附著於物件所造成的漬痕。本物件主要以邊框牛皮紙上所殘留膠帶膠漬痕為主。</p>
<p>凡尼斯汙漬 Varnish Stain</p>

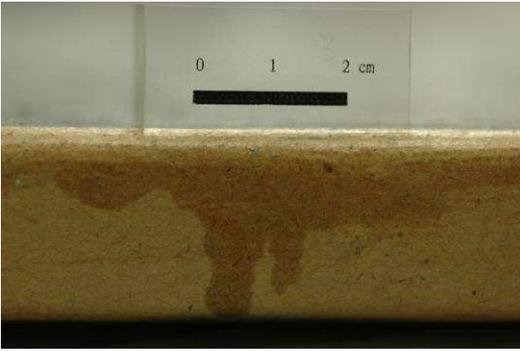
<p>後人修復中在全色過後，塗佈一層凡尼斯，邊緣多餘的凡尼斯流下造成漬痕。主要分布於外框牛皮紙包覆處，呈現較深色的漬痕。</p>
