### 【Poultry in a Barn】油畫修復報告書

彩繪木雕與油畫文物檢視修復報告書

| 作品名稱<br>Object Title | 穀倉裡的家禽<br>Poultry in a Barn | 所有者<br>Owner | 奇美博物館<br>Chi Mei Museum |
| 修復日期<br>Date | 2008 年 05 月 ~ 06 月 | | |

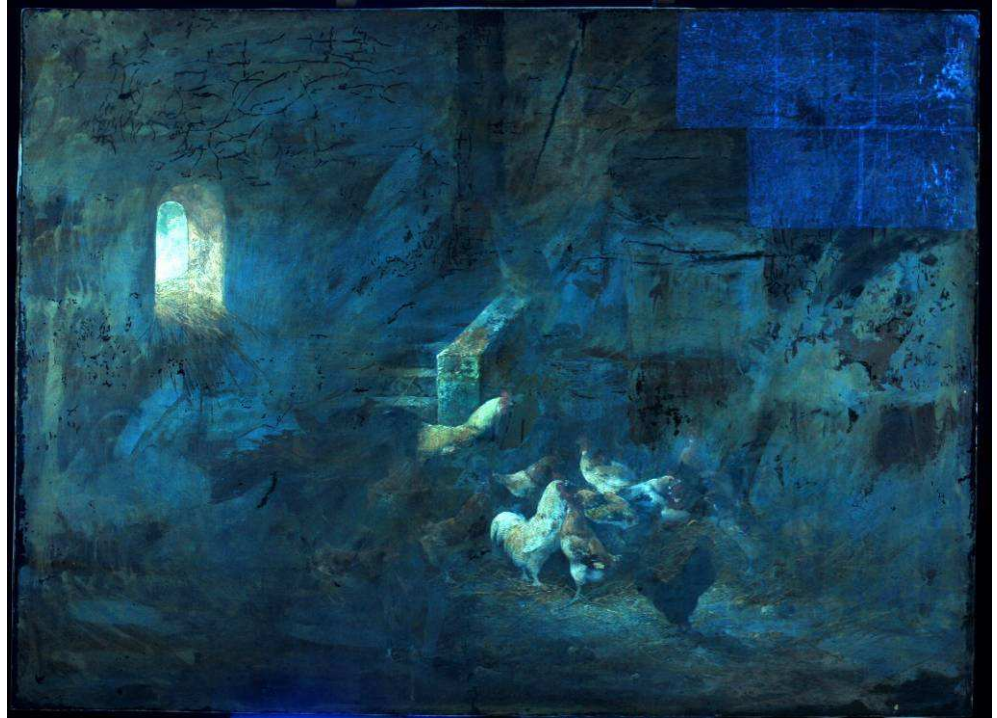
| <b>檢 驗</b><br><b>Examination</b> | |
|---|---|
| <b>紫外光檢驗</b><br><b>UV Light Examination</b> | <p>以紫外光進行畫作的檢驗顯示：凡尼斯層呈現暗綠色螢光反應，可發現塗刷頗為不均勻。畫面中也呈現許多黑色塊狀區域的螢光反應，應為前人修復補彩的部分。紫外光照片中的紫紅色部份為紫外光的直接反射所呈之顏色。</p> |

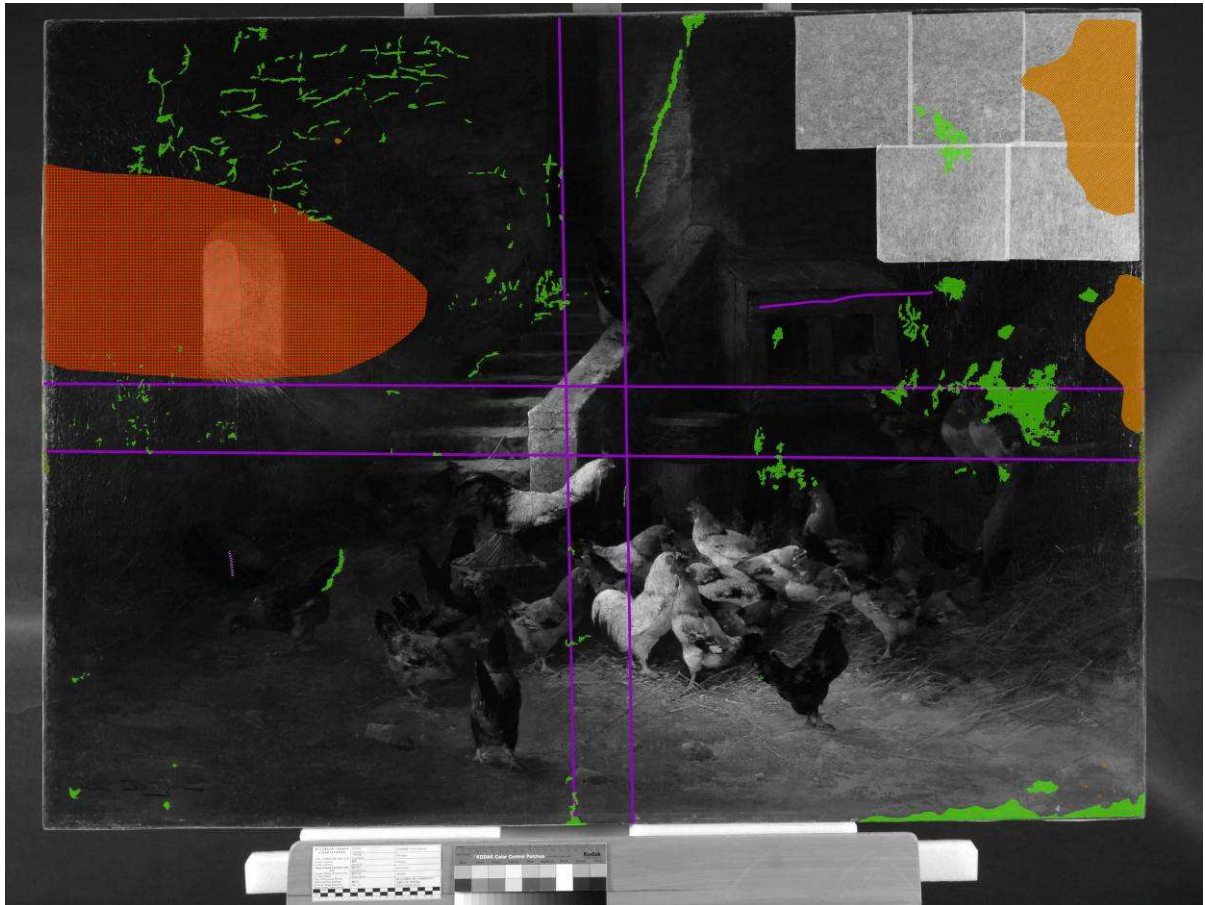
## 《正面》

| 修 復<br>Conservation | |
|---|---|
| 狀況分析<br>Object' s condition | <p>整體來說，此油畫的狀況保存狀況良好，就依基底材來說，畫框並無明顯的受損與變型的情況，在畫布方面，此畫作在前人修復之時有重新全面裱布過，也因此從畫作背後可看出為新裱上的畫布，而在新裱的畫布上則發現疑似前人修復時所遺留下來的以鉛筆記號痕跡。</p> <p>在彩繪層方面，表面並無明顯的污漬與灰塵，整體看來，則以彩繪層因畫布收縮造成彩繪層的裂痕與細裂痕為主，其他則為非常少數面積的彩繪層遺失與起甲，而在畫作右上角部份起甲的區域，因在起甲狀況發生後，畫布的收縮而使得起甲的彩繪層有重疊的情況產生。在畫緣處以具背膠之牛皮紙黏貼包覆，於黏貼處殘留明顯膠漬痕；此牛皮紙具有預防邊緣與畫框的直接碰觸之用，以避免畫緣彩繪層的脫落，但也因老化失去黏性。在紫外光燈下可見畫面呈現許多反黑色塊區域，可以辨別前人修補全色之區域。於側光照射下可見帆布層正中央延伸自邊框具十字架痕跡，是因時間累積造成背後框架輕微的變形收縮，以至壓迫畫布而造成接觸面的施壓導致畫布呈現背框十字型痕跡，由於畫布層變形輕微且顏料層與基底層較薄，因此對顏料層並未造成劣化狀況。在畫作的左側，可發現上方與下方的畫面表面平坦度不同，可明顯的看出分界線，在對照畫作背後可發現與裱布所產生的漬痕區域吻合，也因而猜測可能為前人修復時因裱布加溫加壓過當所產生的。</p> <p>在裂痕與細劣痕的檢視方面，從部份細裂紋的型態可知，疑似因原畫布從被後被敲擊與刮傷而產生的，但因畫作已重新裱過所以也無法確切證實。</p> |

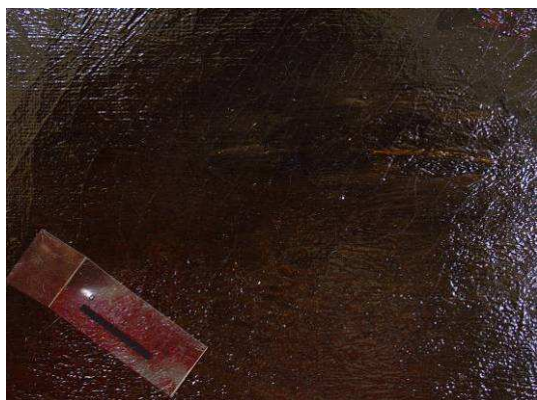
【圖一】畫布收縮造成的裂痕

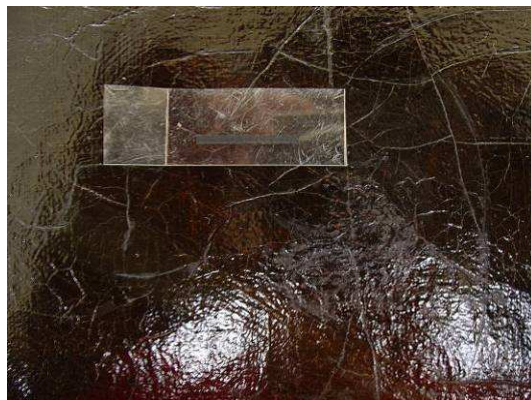
【圖二】黏著劑收縮造成的裂痕

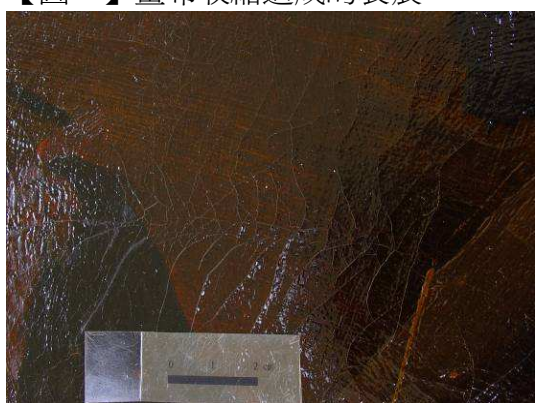
【圖三】外力從背後造成的裂痕

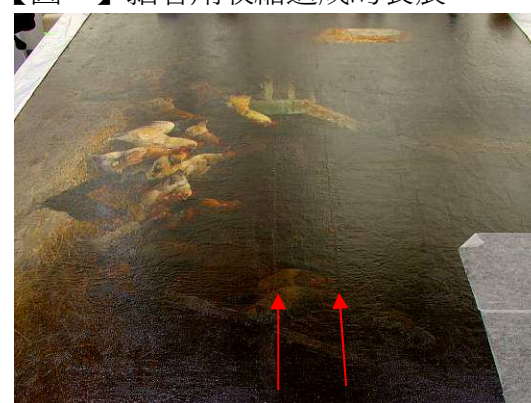
【圖四】畫框造成的裂痕

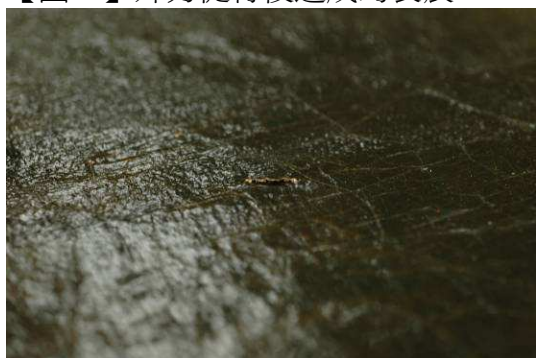
【圖五】起甲

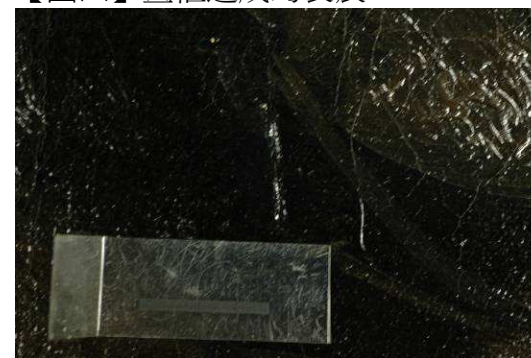
【圖六】彩繪層變形

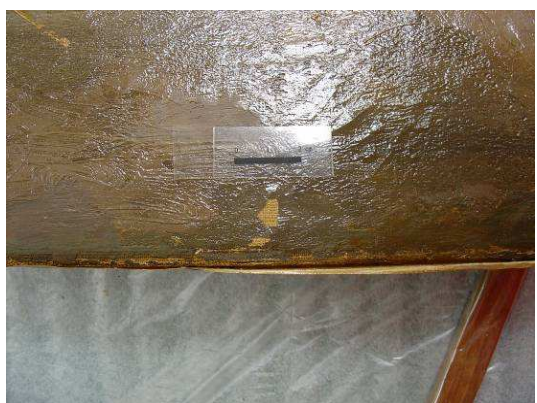
【圖七】遺失

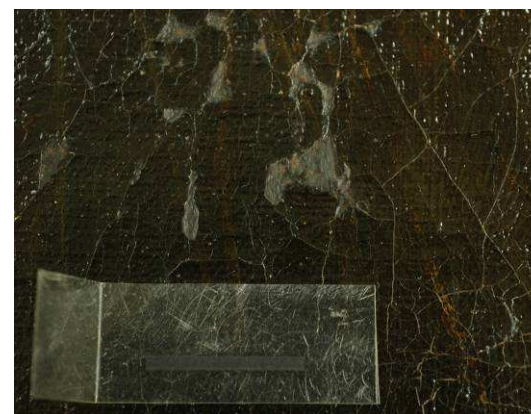
【圖五】前人修復補彩

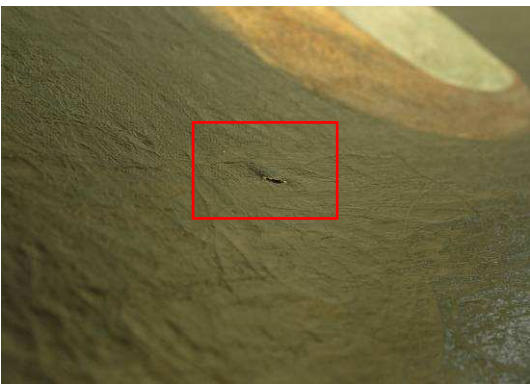
【圖七】起甲部位

- (1) 以細筆於起甲部位施膠
- (2) 輕壓起甲部位使膠滲入
- (3) 再隔著聚酯片（Mylar）使用小頭熨斗加溫加壓，並隨時注意熨斗溫度以避免造成彩繪層損傷
- (4) 以棉花棒和去離子水來回滾動移除多餘的膠
- (5) 再以紙巾吸去水分，以免造成畫布因吸收水分而收縮變形
- (6) 再次用小頭熨斗加溫加壓
- (7) 完成後以砂袋平放其上使其穩固

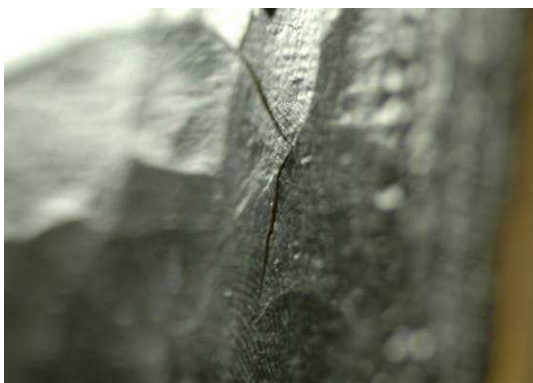
【圖十五】重疊的起甲

- (1) 先以包著聚酯片（Mylar）的棉花棒從畫布背後將畫布撐開，並隨時注意撐開的程度以免造成更多起甲及裂痕
- (2) 以細筆於起甲部位施膠
- (3) 輕壓起甲部位使膠滲入
- (4) 再隔著聚酯片（Mylar）使用小頭熨斗加溫加壓，並隨時注意熨斗溫度以避免造成彩繪層損傷
- (5) 以棉花棒和去離子水來回滾動移除多餘的膠
- (6) 再以紙巾吸去水分，以免造成畫布因吸收水分而收縮變形
- (7) 再次用小頭熨斗加溫加壓，並同時將背後的棉花棒慢慢抽出，需配合熨斗加壓的動作

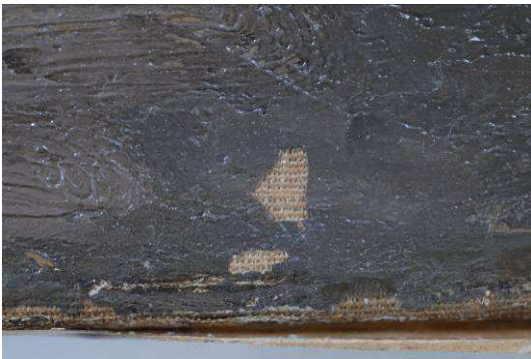
【圖二十四】填補前

| | <p><b>4. 表面清潔</b></p> <p>(1) 以棉花棒沾 60°C 去離子水，大範圍圓形來回滾動以移除灰塵及汙塵</p> <p>(2) 以紙巾吸去水分，以免造成畫布因吸收水分而收縮變形</p> <p>(3) 重複上述動作直到棉花棒在彩繪層上滾動時，沒有灰塵或汙塵再被移除為止。</p> <p><b>5. 遺失部份之填補</b></p> <p>彩繪層缺失部位以 Gesso（兔皮膠＋碳酸鈣）進行填補，待乾後，再以手術刀或棉花棒蘸去離子水修平。</p> <p><b>6. 全色</b></p> <p>在填補部位表面先塗刷一層隔離層（Damma 溶於 Mineral spirit 1 :2），再以專家級水彩進行全色。</p> <p><b>7. 整體畫面調整</b></p> <p>待全色水彩乾後，將 Damma 溶於 Mineral spirit（1 :2）作凡尼斯層做最後的保護層，以細筆塗刷於全色及前人修復補彩之部位，再以紙巾輕輕擦拭以製造紋理，使其與畫面其他部位的光澤度、顏色飽和度一致。</p> <p><b>8. 背框清潔</b></p> <p>以吸塵器、軟毛刷與小刮刀深入畫布與畫框之間的縫隙清潔畫作背面，因畫作曾經過重新裝裱，因此灰塵與汙塵並不多。</p> |
