【The Charge】油畫修復報告書

彩繪木雕與油畫文物檢視修復報告書

國立台南藝術大學 Tainan National University of the Arts			
古物維護研究所 Graduate Institute of Conservation of Cultural Relics		指導教授 Professor：浦馬丁教授 Martin Pracher 修護人員 Student：段至尙、林宜儒、張心慈	
基本資料 General Information			
作品名稱 Object Title	突擊 The charge	所有者 Owner	奇美博物館
作者 Artist	Ulpiano Checa y SANZ	館藏登錄號 Registration Number	CC00035
作者年代 Artist's Date	1860-1916	作者國籍 Artist's Nationality	西班牙 Spanish
材質 Material	帆布式油畫 oil on canvas	作品年代 Object's Date	不具年 undated
尺寸 size	L :98cm×W :170 cm	簽名 Signiture	Y
文物描述 Description	此幅畫作描繪主題為戰爭場景，以左上至右下的斜角構圖描繪出萬馬奔騰的景觀，在人馬雜沓處用色多以黑、深褐色為主，在天空與畫面建築處則以淺灰色調對比呼應，整體畫作呈現灰黑色調。 人物表現方式以寫實描繪為主，彩繪層與基底層均勻平塗，凡尼斯層薄弱，無強烈光澤反射。畫作右下角處具作者簽名為 V.Checa。		
使用材料 Materials	油畫顏料、畫布 Oil on canvas		
修復日期 Date	2008 年 05 月~2008 年 06 月

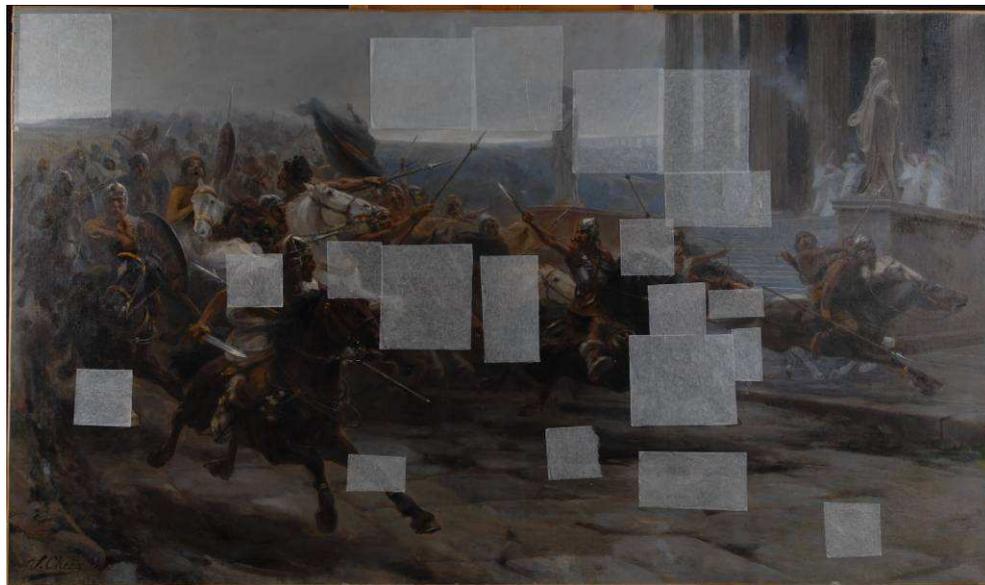
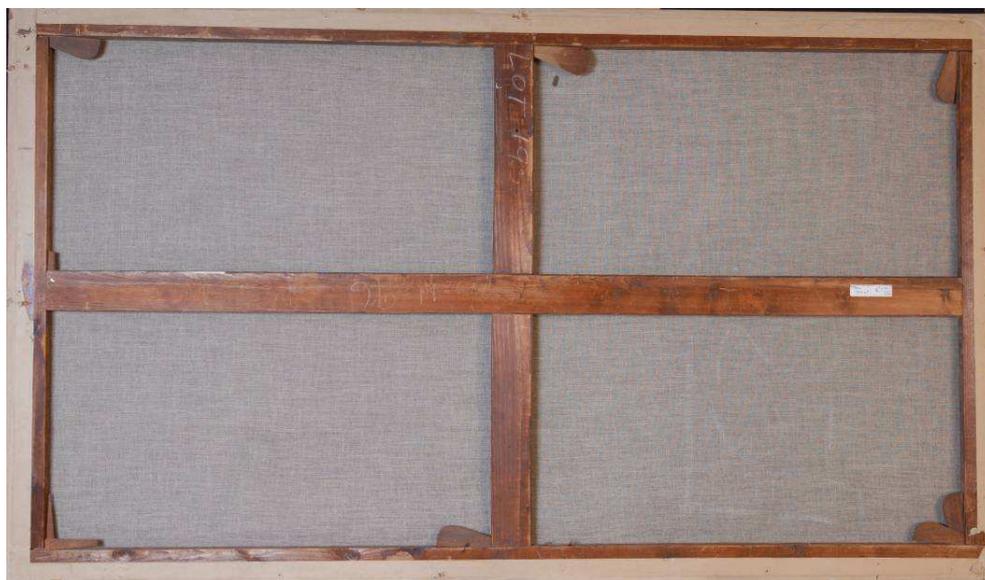
正常光
Normal light

整幅畫作已移去畫框，畫緣處以具背膠之牛皮紙黏貼包覆，於黏貼處殘留明顯膠漬痕；此牛皮紙具有預防邊緣與畫框的直接碰觸之用，以避免畫緣彩繪層的脫落。然而，在畫作上方的牛皮紙處可見全色覆蓋痕跡，以此可以判定畫作至少經過一次以上的修補全色，且牛皮紙應非原作者所為，而為後人添加。

彩繪層部份狀況大致良好，主要劣化狀況以起甲和裂紋為主，另存在前人修復補彩，可由彩繪層較厚且凡尼斯層亮度不依，等差異觀察出前人補彩的區域。另外由邊框包覆的牛皮紙凡尼斯汗漬可判別，此畫作於補彩後再塗佈一層均勻的凡尼斯層。彩繪層遺失部份多存在於以牛皮紙覆蓋處，是因此處位於畫緣與邊框接觸處，長期的摩擦造成，主要畫面的彩繪層遺失狀況輕微。

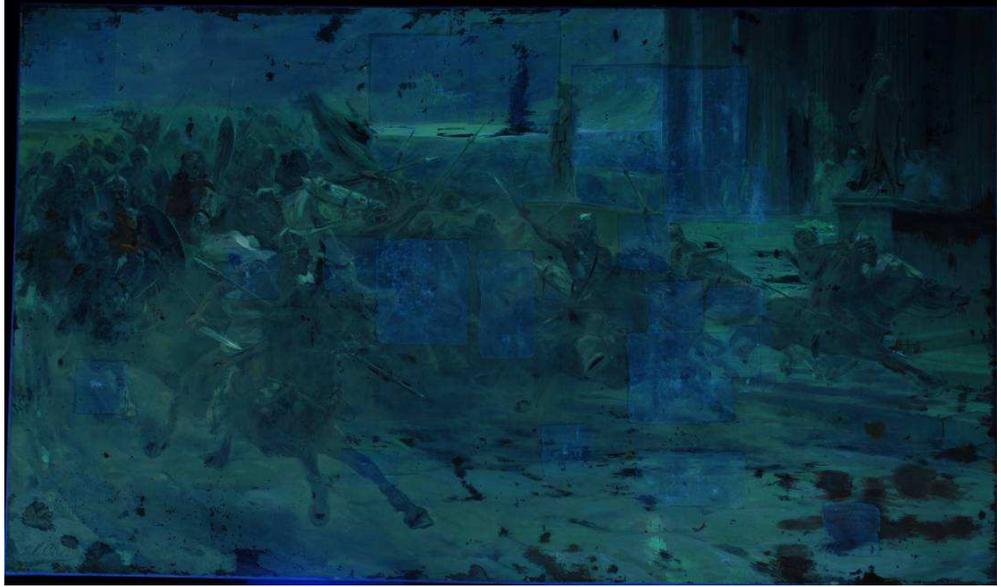
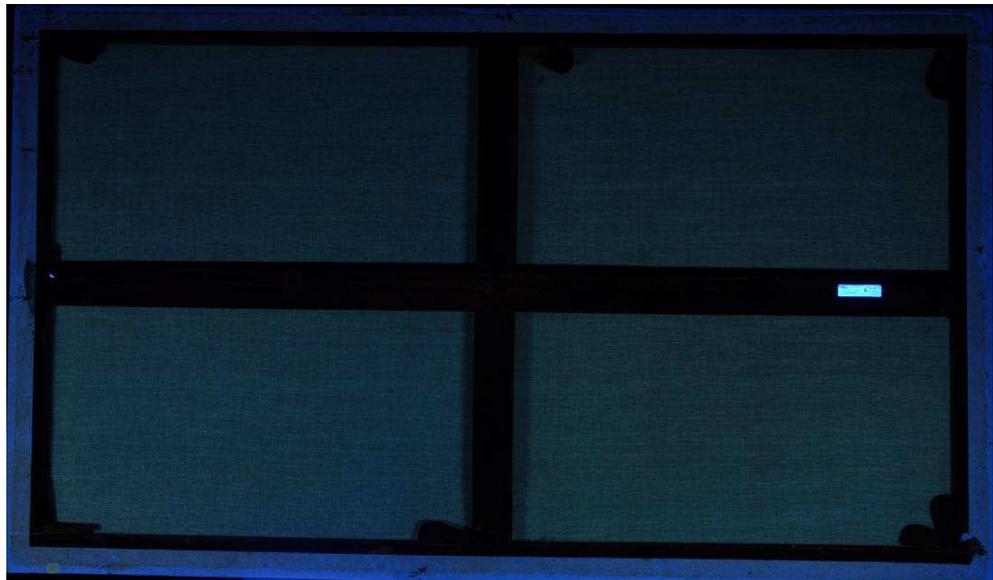
紫外光
UV light

紫外光燈下可見畫面呈現許多斑點狀黑色塊區，可用以辨別前人修補全色之區域。於側光照射下可見帆布層正中央有十字架痕跡自中央延伸自邊框，應是背後框架輕微的變形收縮，以至壓迫畫布，造成接觸面的施壓，導致畫布呈現背框十字型的痕跡，由於畫布層變形輕微且顏料層與基底層較薄，因此對顏料層並未造成劣化狀況。
