### 【Poultry in a Barn】油畫修復報告書

彩繪木雕與油畫文物檢視修復報告書

| 作品名稱<br>Object Title | 穀倉裡的家禽<br>Poultry in a Barn | 所有者<br>Owner | 奇美博物館<br>Chi Mei Museum |
| 修復日期<br>Date | 2008 年 05 月 ~ 06 月 | | |

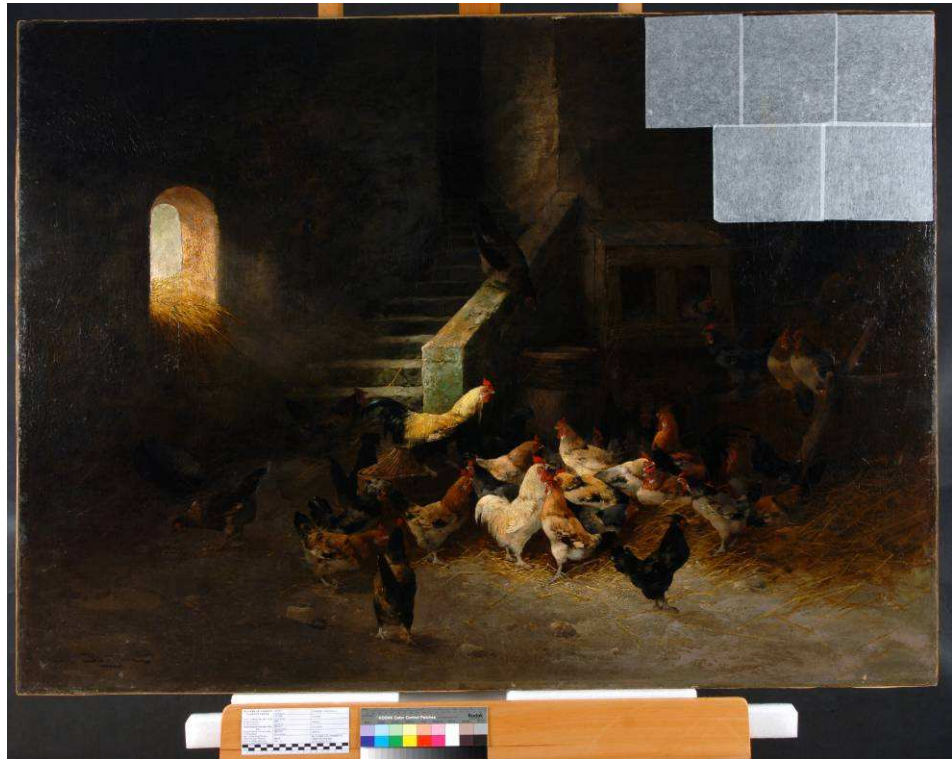
《正面》

| <b>檢 驗</b><br><b>Examination</b> | |
|---|---|
| <b>目視及低倍率放大檢視</b><br><b>Low Magnification Examination</b> | <p>彩繪層部分主要具大面積明顯的裂痕、少部份伴隨其而生的起甲與遺失，和前人修復補彩狀況。此畫作曾經過重新裝裱，畫面左方疑似因裝裱時不當加溫加壓，產生彩繪層肌理被壓平變形。檢驗結果將於狀況欄詳述。</p> |

正常光  
Normal light

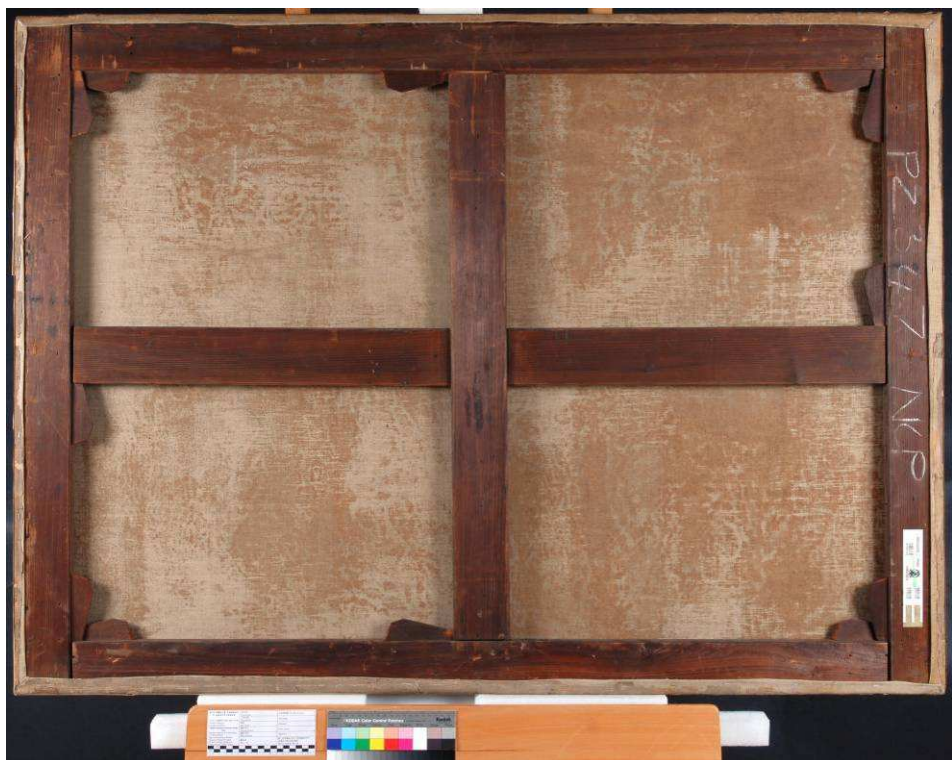
《背面》

| 修 復<br>Conservation | |
|---|---|
| 狀況分析<br>Object' s condition | <p>整體來說，此油畫的狀況保存狀況良好，就依基底材來說，畫框並無明顯的受損與變型的情況，在畫布方面，此畫作在前人修復之時有重新全面裱布過，也因此從畫作背後可看出為新裱上的畫布，而在新裱的畫布上則發現疑似前人修復時所遺留下來的以鉛筆記號痕跡。</p> <p>在彩繪層方面，表面並無明顯的污漬與灰塵，整體看來，則以彩繪層因畫布收縮造成彩繪層的裂痕與細裂痕為主，其他則為非常少數面積的彩繪層遺失與起甲，而在畫作右上角部份起甲的區域，因在起甲狀況發生後，畫布的收縮而使得起甲的彩繪層有重疊的情況產生。在畫緣處以具背膠之牛皮紙黏貼包覆，於黏貼處殘留明顯膠漬痕；此牛皮紙具有預防邊緣與畫框的直接碰觸之用，以避免畫緣彩繪層的脫落，但也因老化失去黏性。在紫外光燈下可見畫面呈現許多反黑色塊區域，可以辨別前人修補全色之區域。於側光照射下可見帆布層正中央延伸自邊框具十字架痕跡，是因時間累積造成背後框架輕微的變形收縮，以至壓迫畫布而造成接觸面的施壓導致畫布呈現背框十字型痕跡，由於畫布層變形輕微且顏料層與基底層較薄，因此對顏料層並未造成劣化狀況。在畫作的左側，可發現上方與下方的畫面表面平坦度不同，可明顯的看出分界線，在對照畫作背後可發現與裱布所產生的漬痕區域吻合，也因而猜測可能為前人修復時因裱布加溫加壓過當所產生的。</p> <p>在裂痕與細劣痕的檢視方面，從部份細裂紋的型態可知，疑似因原畫布從被後被敲擊與刮傷而產生的，但因畫作已重新裱過所以也無法確切證實。</p> |

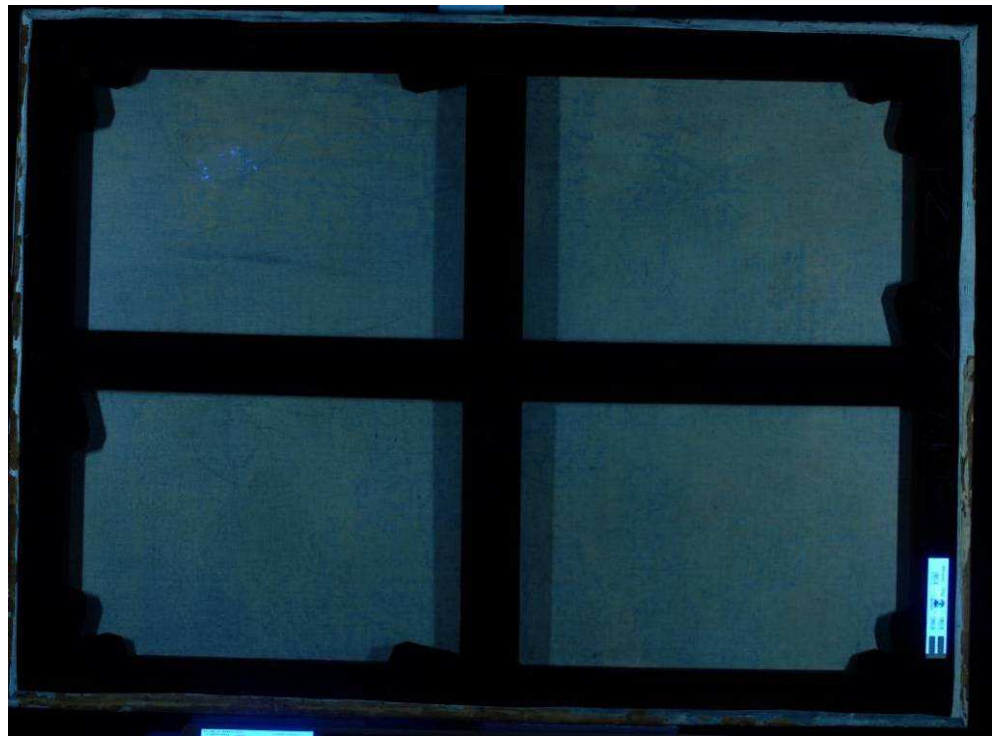
《背面》

| <b>檢 驗</b><br><b>Examination</b> | |
|---|---|
| <b>紫外光檢驗</b><br><b>UV Light Examination</b> | <p>以紫外光進行畫作的檢驗顯示：凡尼斯層呈現暗綠色螢光反應，可發現塗刷頗為不均勻。畫面中也呈現許多黑色塊狀區域的螢光反應，應為前人修復補彩的部分。紫外光照片中的紫紅色部份為紫外光的直接反射所呈之顏色。</p> |

紫外光  
UV light
